Magog

Inventaire et étude du patrimoine bâti

Rapport synthèse

Décembre 2007

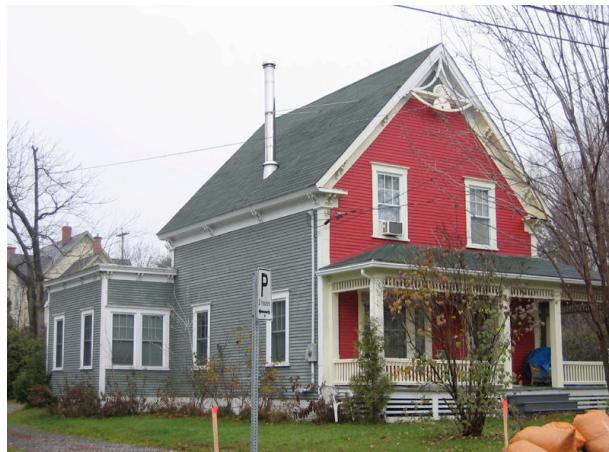
Le 145, rue Abbott, un édifice représentatif de l'architecture vernaculaire états-unienne, dont le sous-type est « à pignon sur rue », à cause de son orientation perpendiculaire à la voie publique.
IMG_2237.jpg

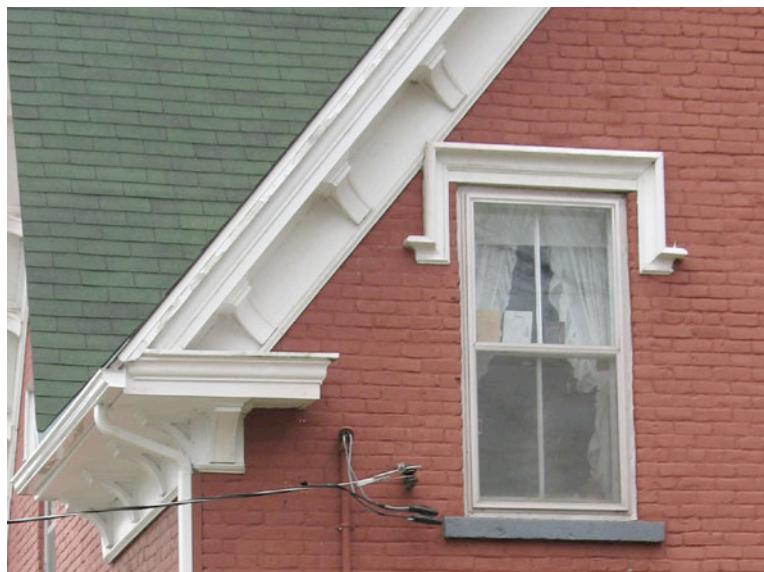
Retour de corniche et garniture décorative dite en « chapeau de gendarme » (genre de U inversé) au-dessus de la fenêtre, une composante d'inspiration néogothique. Rue Merry Nord.

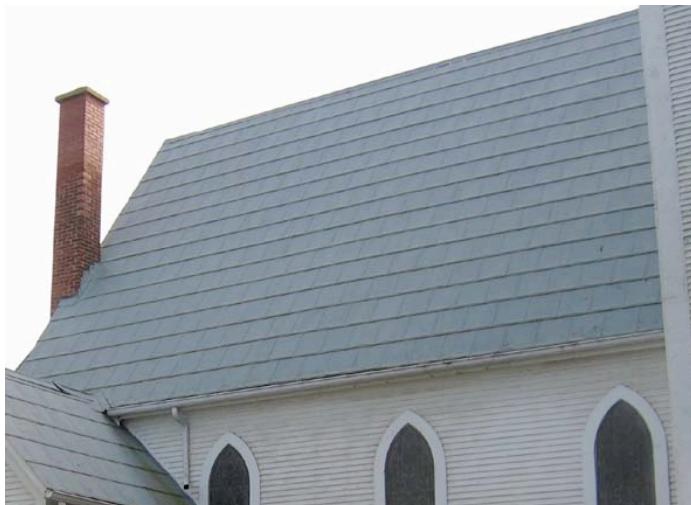
Revêtement de tôle en plaques sur un toit à deux versants droits. Rue des Pins. IMG_9698. copie.jpg

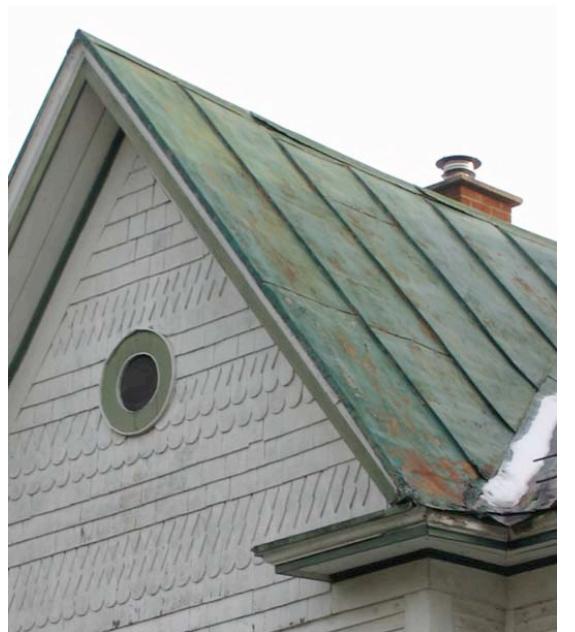
Revêtement de tôle pincée sur un édifice au toit à deux versants droits. Rue du Collège.
IMG_3116.jpg

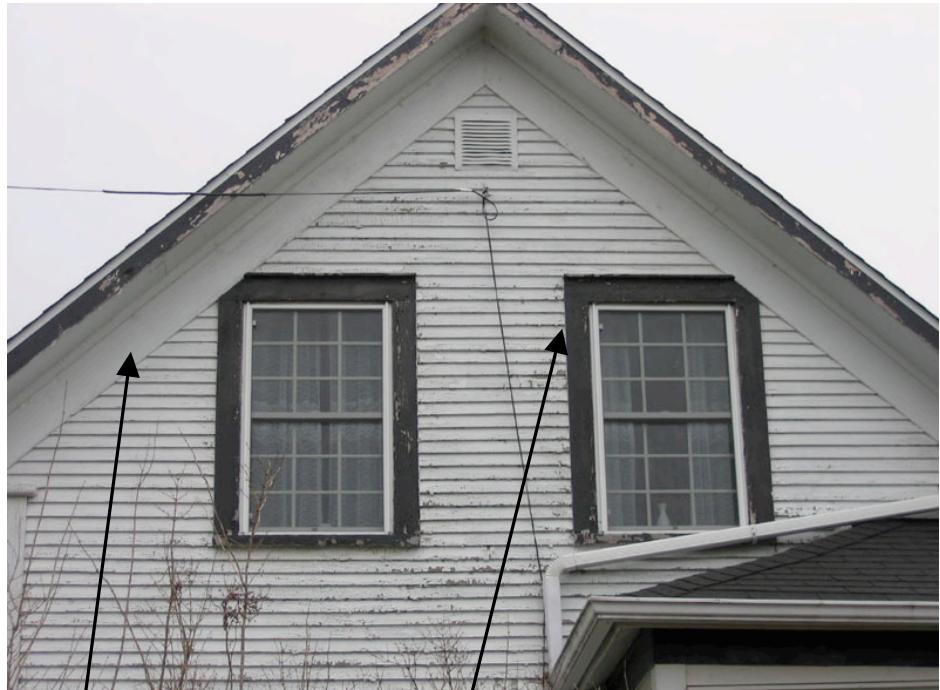
Corniche en bordure du toit et chambranle de fenêtre autour de cette dernière.
Rue des Pins. IMG_2356.jpg

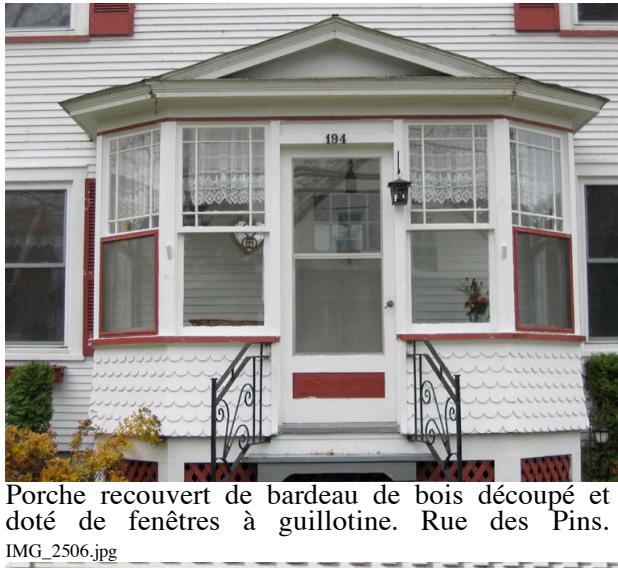
Porche recouvert de bardage de bois découpé et doté de fenêtres à guillotine. Rue des Pins.
IMG_2506.jpg

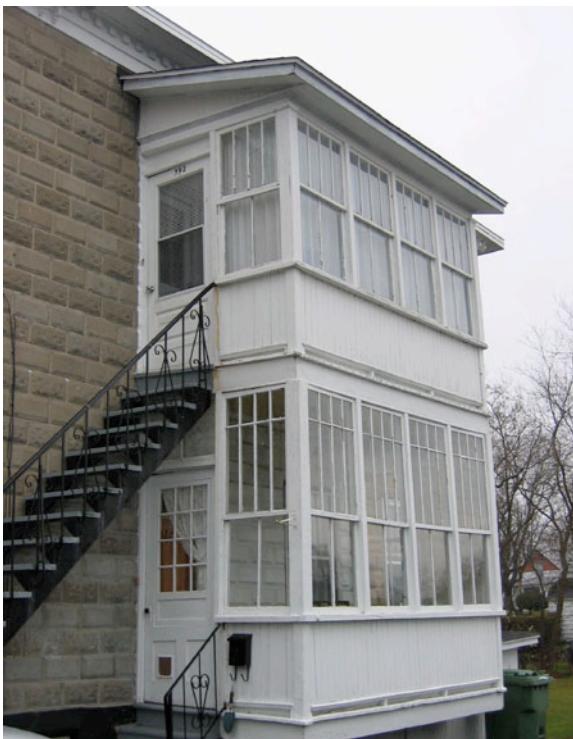
Solariums superposés dont les fenêtres à guillotine sont de hauteur différente.
Rue Victoria. IMG_2042.jpg

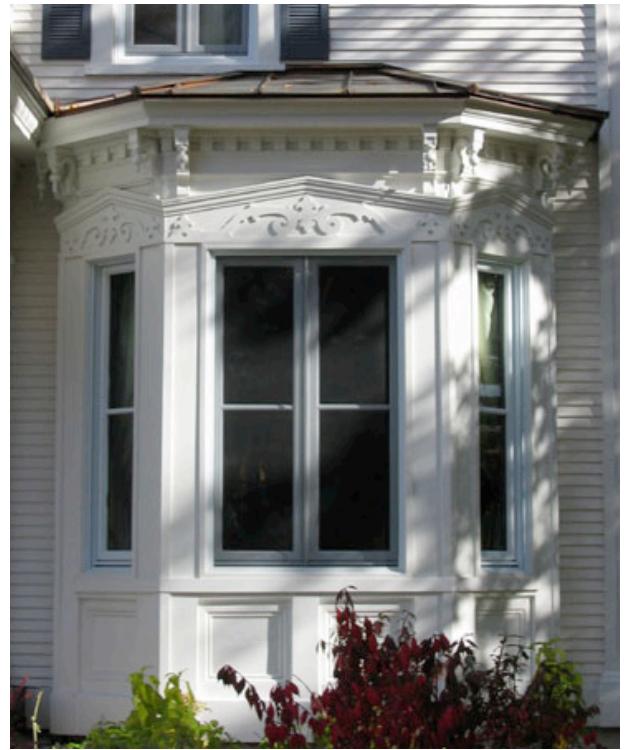
Logette, petit corps secondaire réparti sur un seul niveau. Ses fenêtres sont surmontées d'une corniche avec applique ; une corniche à consoles surplombe le sommet de la logette. Rue des Pins.

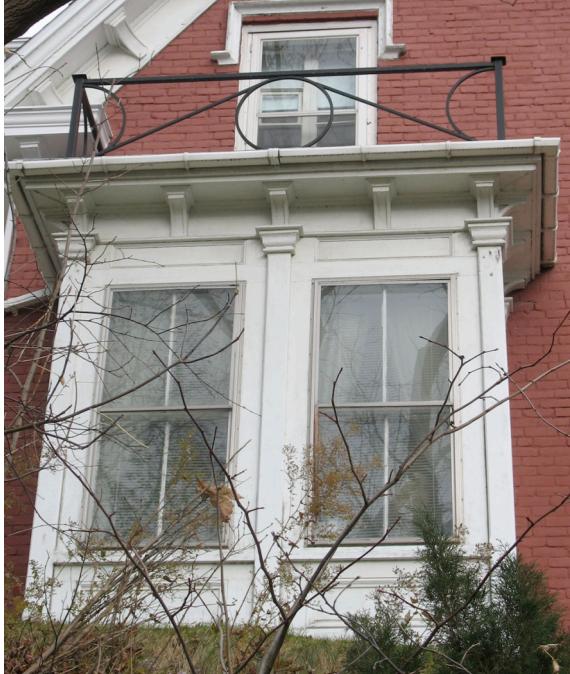
Logette avec fenêtres à guillotine jumelées et corniche à consoles. Rue Merry Nord.

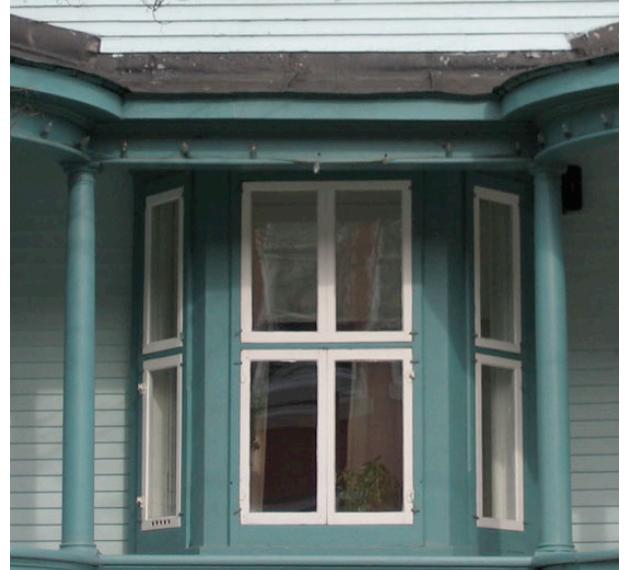
Logette, fenêtre en saillie, ici de forme octogonale. Rue Saint-Patrice Ouest.

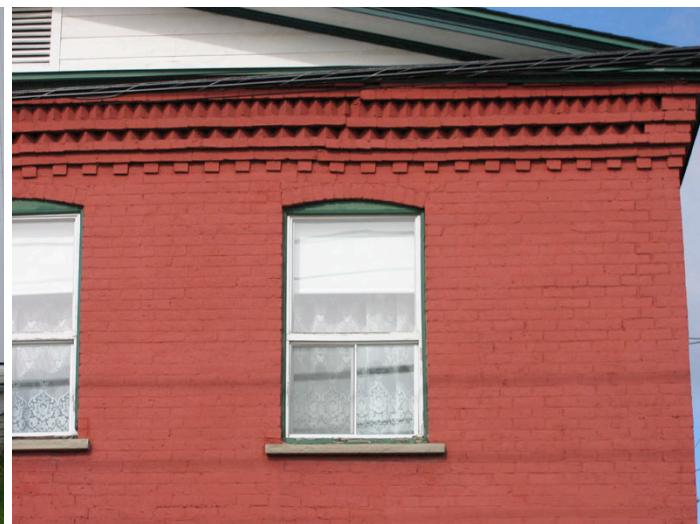
« Jeux de brique » (ou briques disposées en relief de façon à créer des motifs) à la partie supérieure d'un mur, formant ici une corniche. Rue Saint-Patrice Ouest.

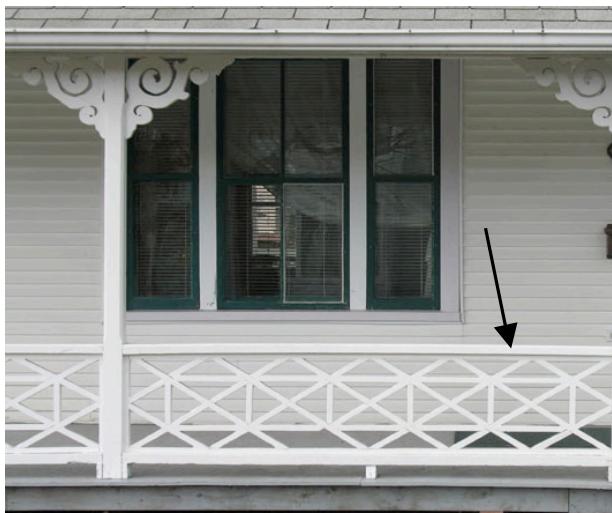
Garde-corps de type *stick style* (ou style « bâton »), ainsi appelé à cause du rappel de pièces de bois de diverses longueurs. Rue Merry Nord. IMG_9645.jpg

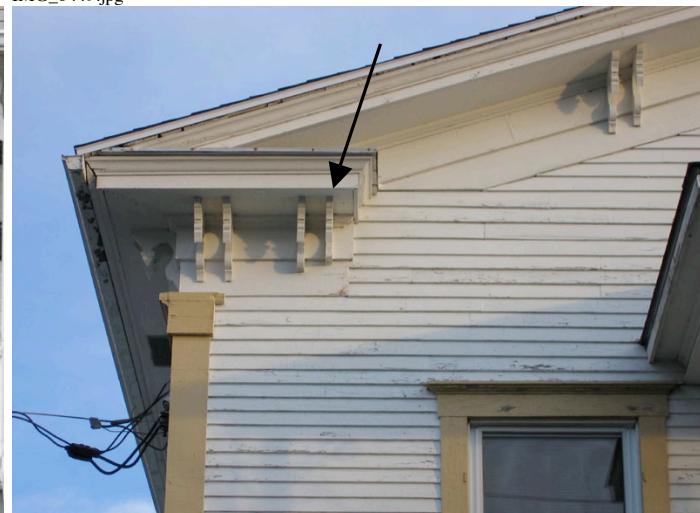
Retour de corniche (flèche). Rue Sainte-Catherine.

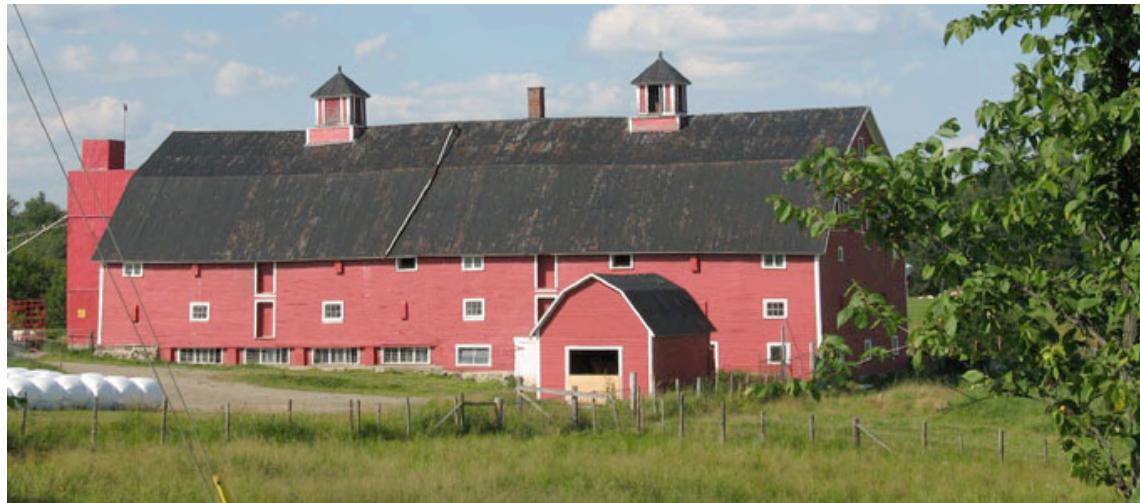
Grange-étable au toit à versants brisés et dotée de lanternons (éléments en saillie au sommet du toit). Chemin d'Ayer's Cliff. 20070730IMG_2143.jpg

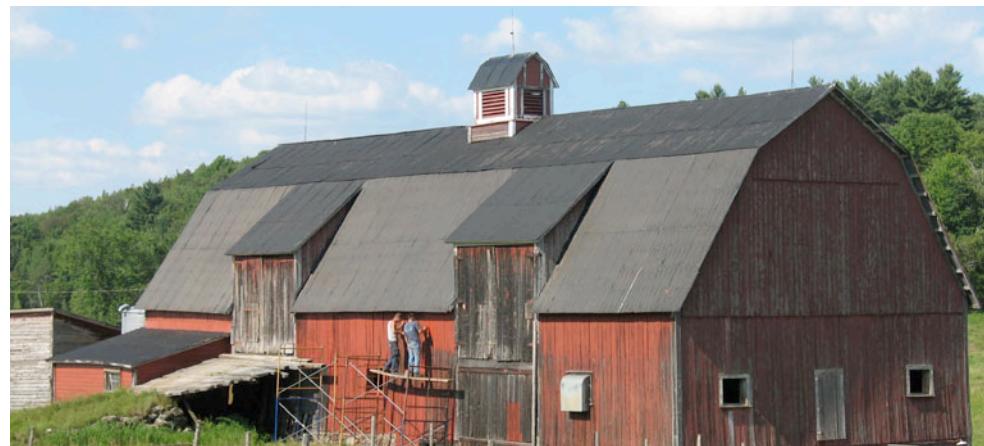
Grange-étable, dont le profil est singularisé par le toit à versants brisés et les lucarnes en appentis donnant accès à l'étage. Chemin d'Ayer's Cliff. 20070730IMG_2141.jpg

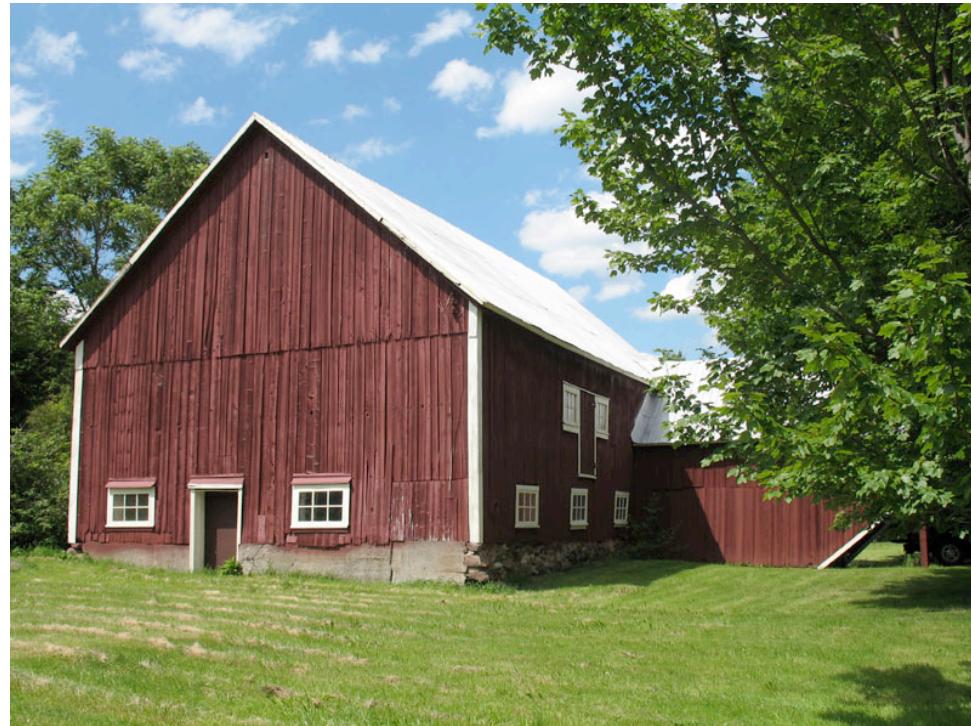
Grange-étable au toit à versants et au revêtement de planches verticales unies.
Chemin de Georgeville. 20070730IMG_2039.jpg

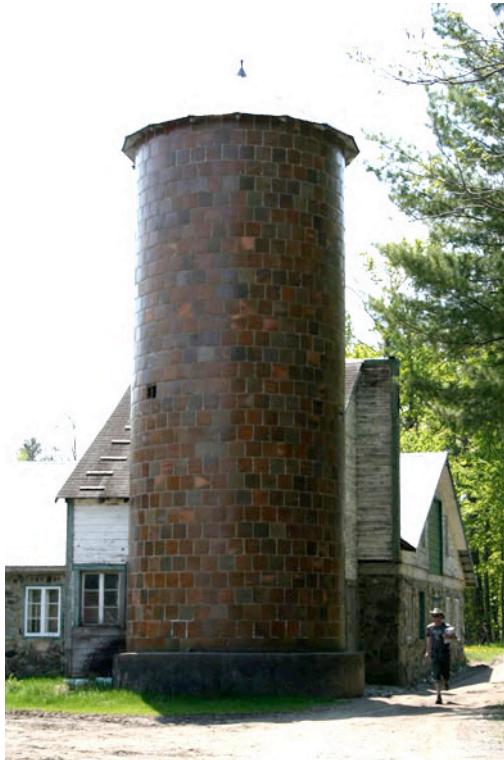
Silo recouvert de plaques de terre cuite.
20070530IMG_5600.jpg

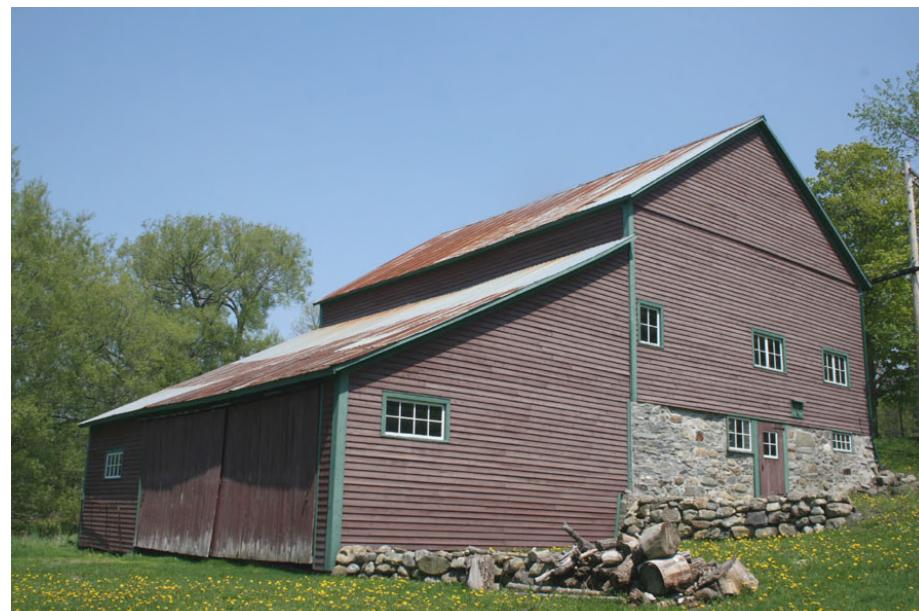
Imposant bâtiment secondaire recouvert de planche à clin et doté d'un appentis (corps secondaire, visible à gauche de la photo). Chemin de Georgeville. 20070530IMG_5649.jpg

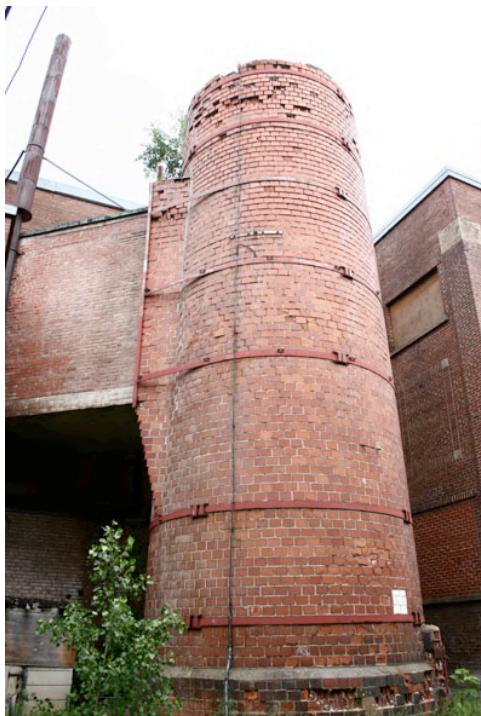
Base de l'une des trois cheminées du bâtiment n° 20 de l'ancienne usine Dominion Textile. 20070705IMG_1788.jpg

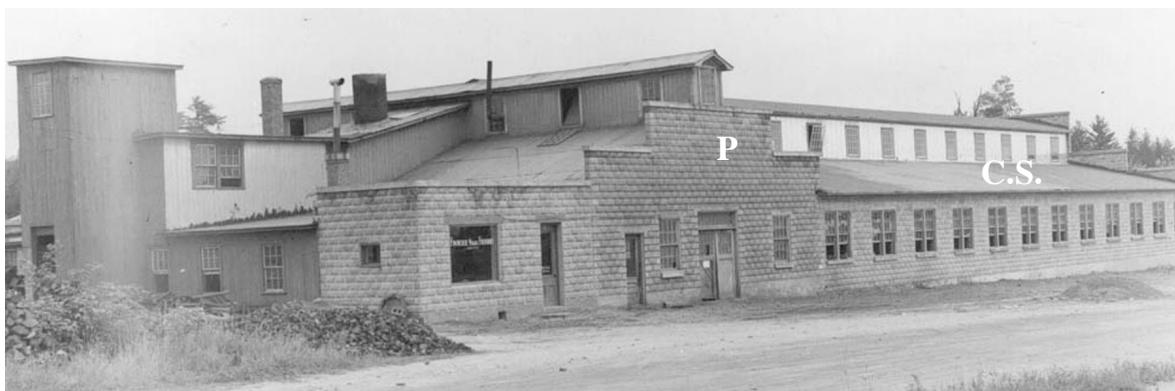
Fonderie de Magog. À l'origine, au-dessus de la porte principale, se dressait un mur parapet (P) ; le corps secondaire (C.S.), conservé aujourd'hui, était doté d'une section surélevée destinée à accroître l'éclairage, typique des bâtiments industriels. Collection Société d'histoire de Magog. Fonderie magog.jpg

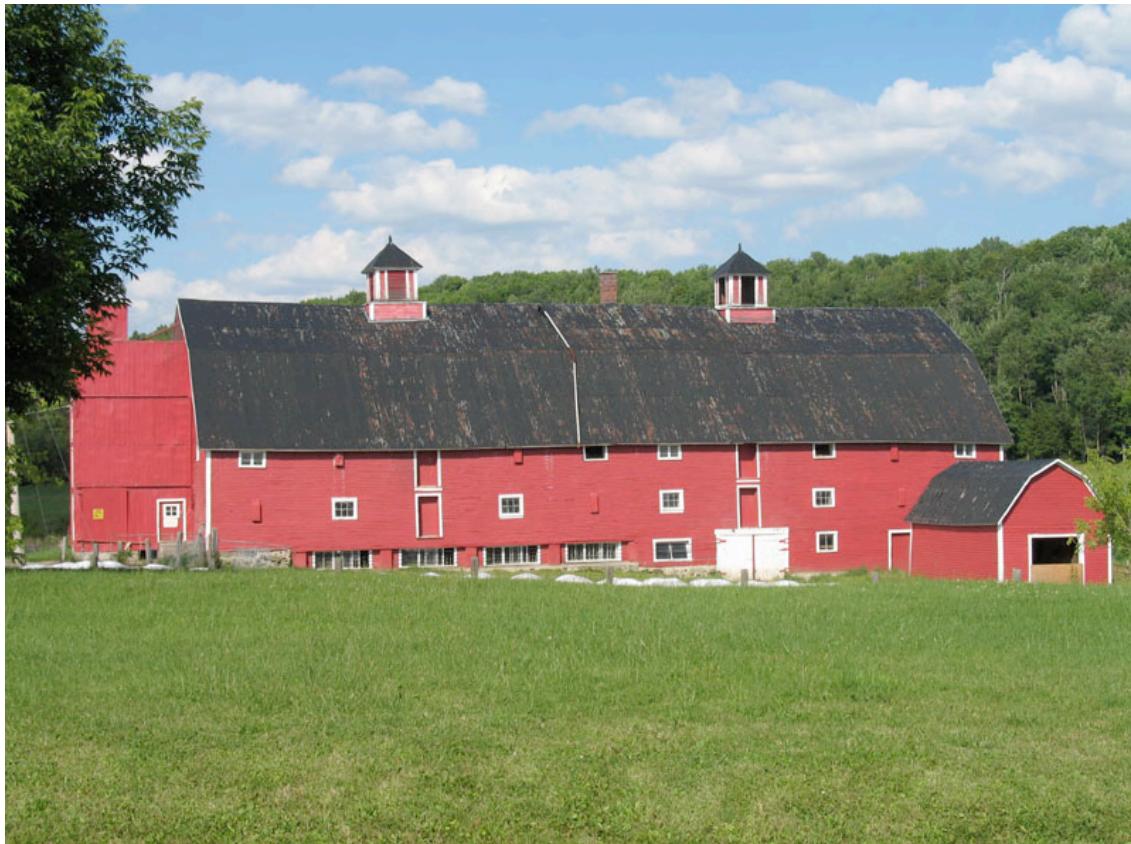
Très imposante grange-étable au toit à versants brisés, au 1145, chemin d'Ayer's Cliff. Son volume et sa qualité architecturale contribuent à faire du secteur un lieu d'intérêt paysager et architectural. 20070730IMG_2144.jpg
