Conseils, trucs et astuces pour conserver le caractère patrimonial de votre maison

Guide destiné aux propriétaires de maisons construites avant 1950 dans le quartier des Tisserands

Février 2012

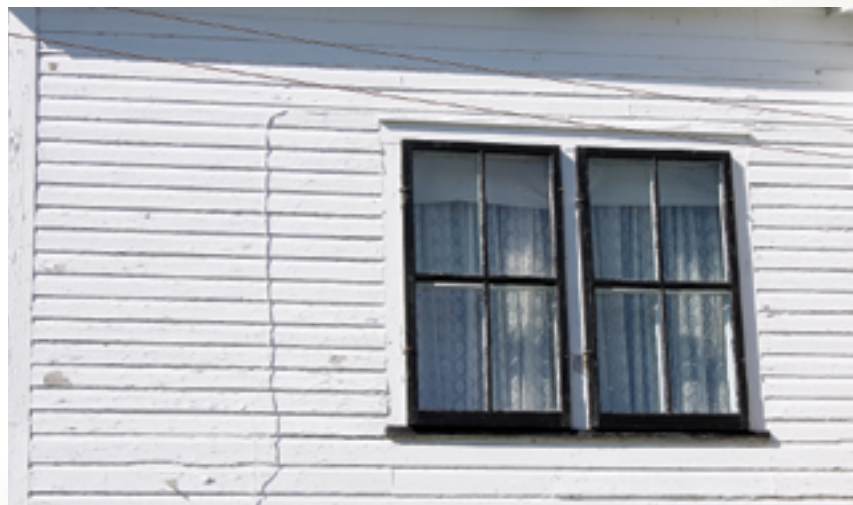
Un revêtement de planche à feullure et des fenêtres à guillotine : des éléments qui doivent faire partie du carnet de santé.

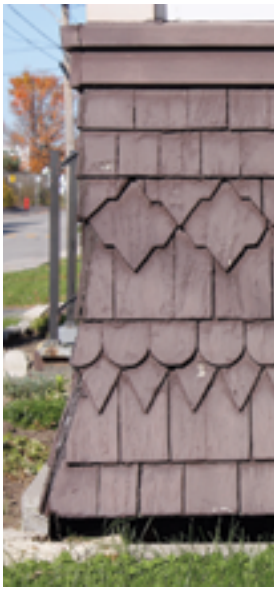
Le bardeau de bois découpé : un revêtement aussi durable qu'esthétique que l'on a tout intérêt à préserver.

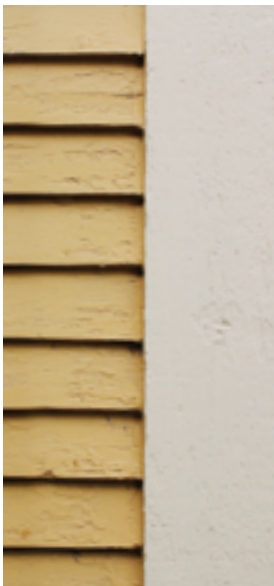
La planche cornière, l'une des menuiseries de contour typique des maisons anciennes.

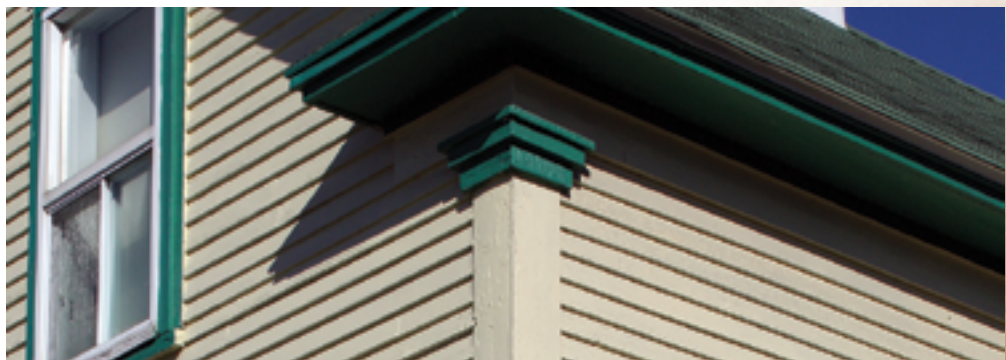
Une *planchette cornière* qui présente les dimensions adéquates.

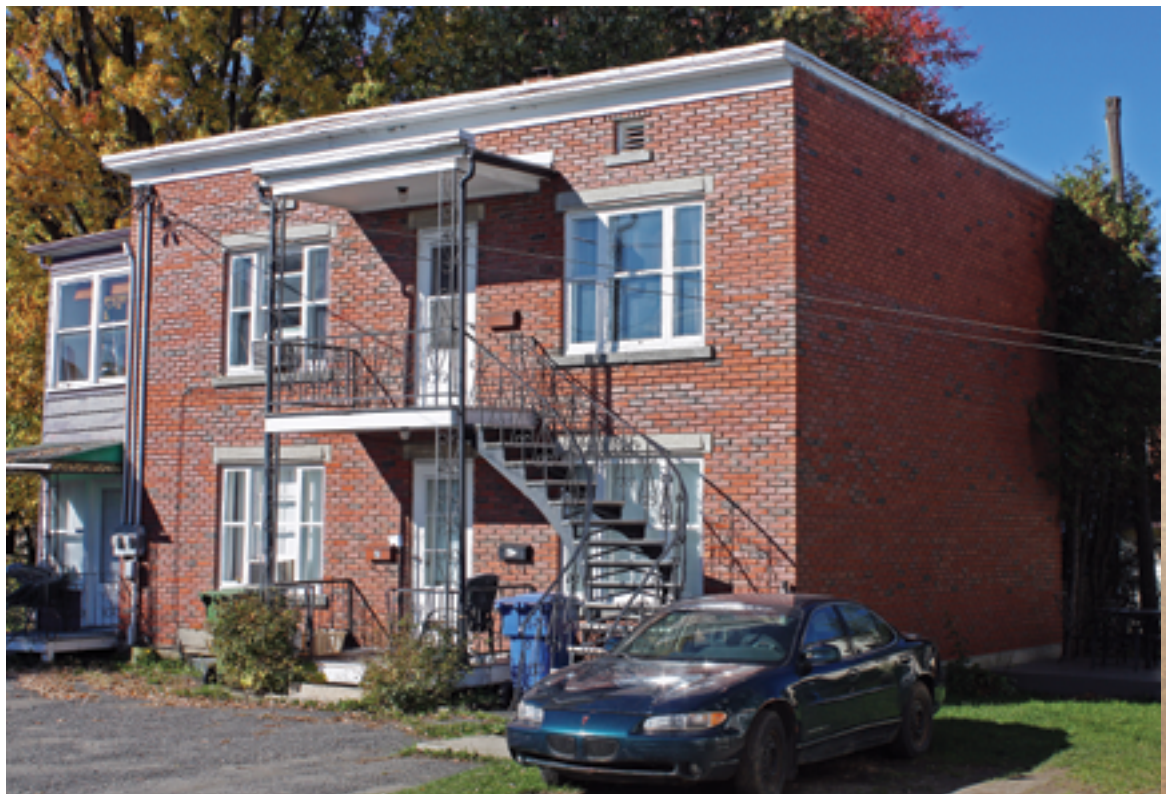
Un exemple de fenêtrage traditionnel où les fenêtres sont alignées verticalement.
Un exemple à suivre.

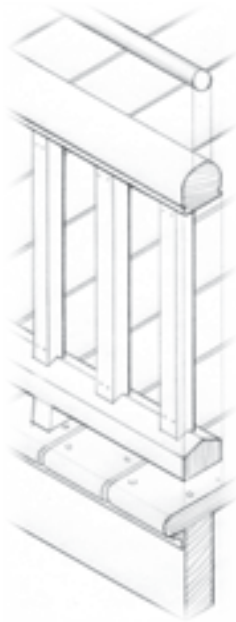
Façon traditionnelle avec barre d'appui ajoutée

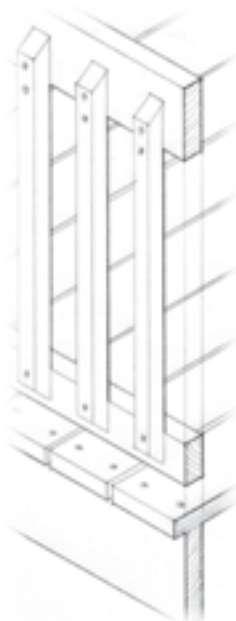
Façon actuelle incompatible avec la maison ancienne

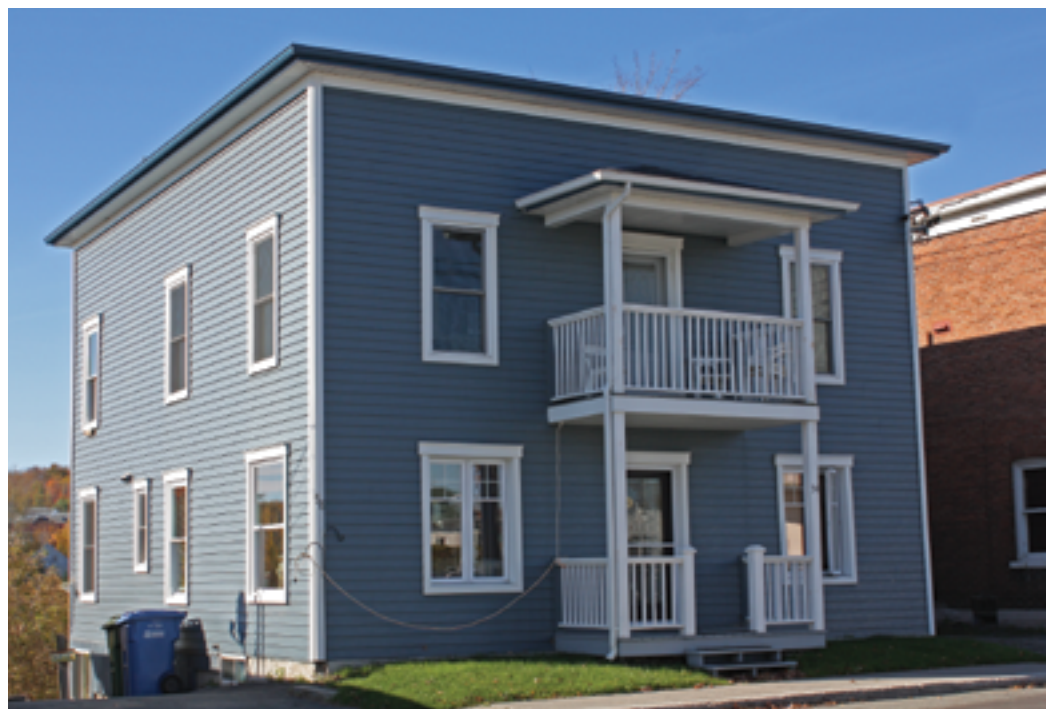
Exemple d'édifice où une seule couleur est utilisée sur les murs et une couleur secondaire pour les menuiseries de contour (*chambranles* et *planches cornières*).

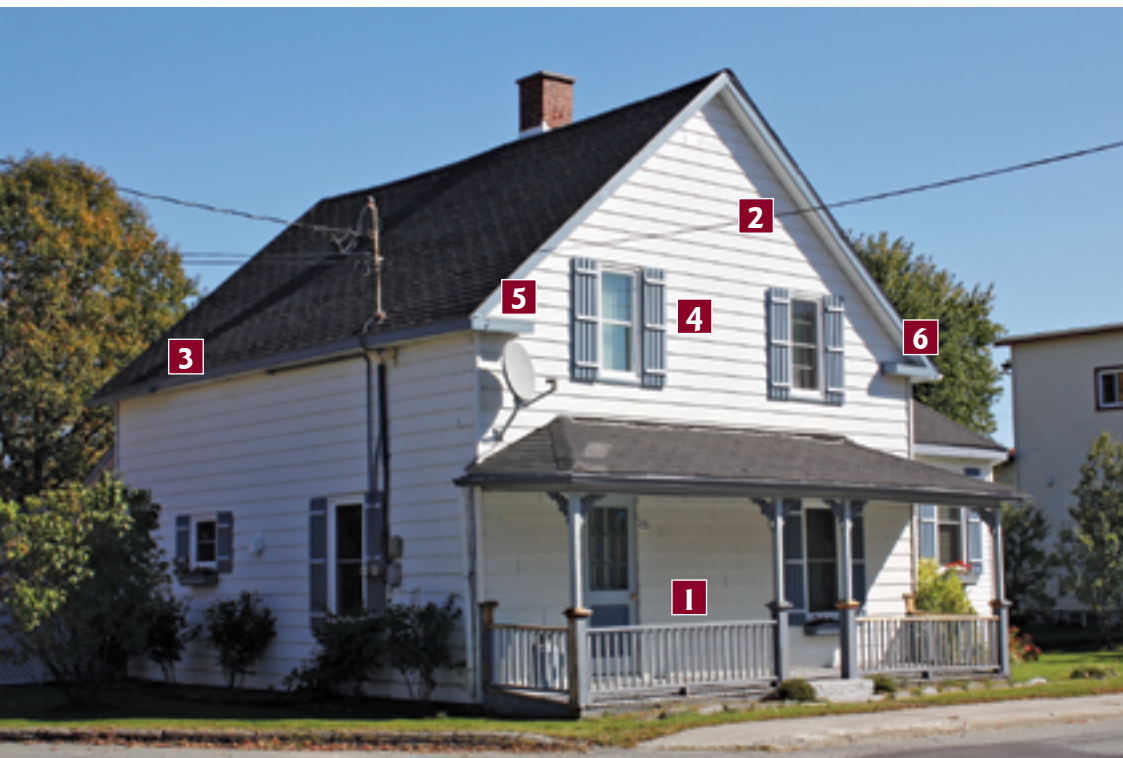
- 1** Mur pignon sur rue ou mur gouttereau sur rue
- 2** Toit à deux versants; pente autour de 45°
- 3** Avant-toit droit
- 4** Comble habité
- 5** Surcroît plus élevé que l'appui des fenêtres du comble
- 6** Menuiseries et ornements simples; retour de corniche

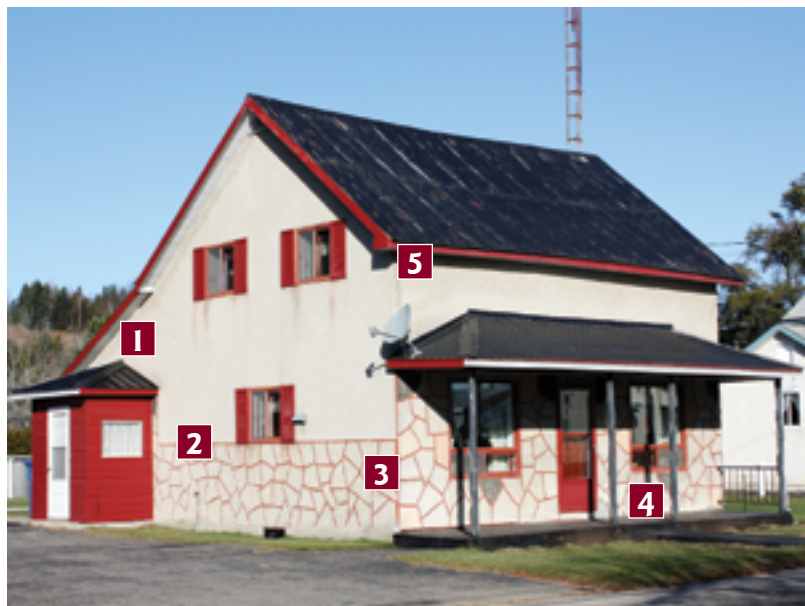
3.1.3 Quels sont les travaux de mise en valeur qui ont été appliqués sur la maison illustrée?

Un seul matériau est choisi pour revêtir les murs de la maison, de la *planche à clin* par exemple. Un autre matériau a été choisi pour l'agrandissement, ici le bardeau de cèdre. Il contribue à garder bien net le volume de la maison. Les bardeaux teints en usine ont une garantie allant de 10 à 25 ans avant d'avoir à être teints de nouveau. Si les matériaux neufs sont trop dispendieux, visitez les centres de récupération. Peut-être y découvrirez-vous le nécessaire pour la poursuite de vos travaux. Par la suite, prenez soin de poser des menuiseries de contour de largeur satisfaisante : les *chambranles*, *planches cornières*, *plinthes* et *frises* auront 12 à 15 cm de largeur.

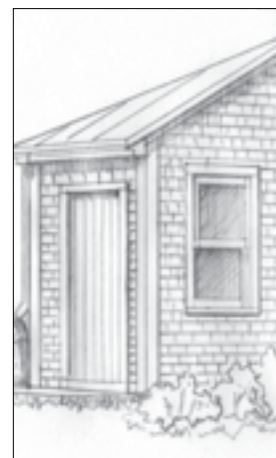
Les fenêtres sont toutes à guillotine. Elles forment un grand rectangle vertical et leur appui est à environ 60 cm du plancher.

Remarquez la petite fenêtre de ventilation au sommet du pignon. Cette petite fenêtre est très typique à Magog.

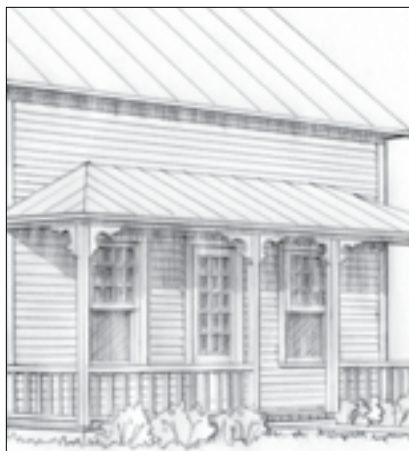
La galerie

Sur cette maison, le solage étant très bas, le garde-corps de la galerie est, bien sûr, facultatif. Une galerie très simple, construite selon les règles de l'art avec un garde-corps plutôt bas et une ornementation discrète, deviendra le premier attrait de la maison. Remarquez les barreaux du garde-corps fixés entre la main-courante et la lisse basse et non sur le côté de celles-ci.

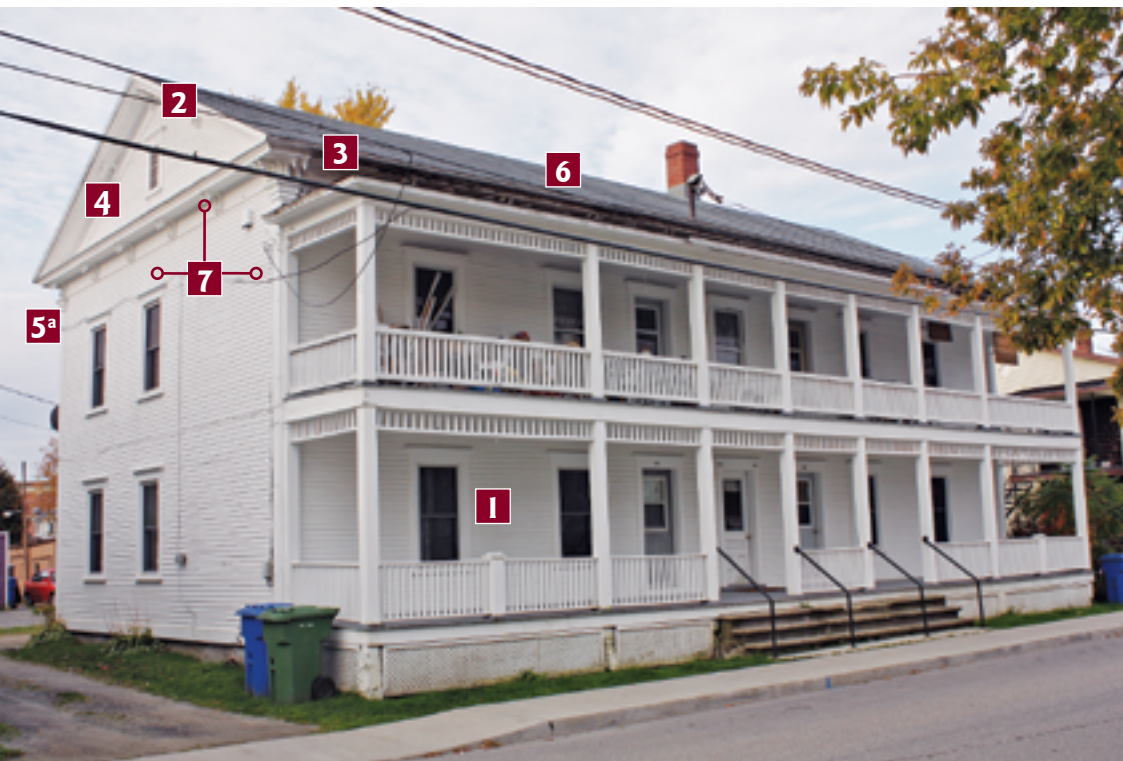
- 1** Mur gouttereau sur rue ou mur pignon sur rue
- 2** Toit à deux versants; pente à 45° ou un peu moins
- 3** Avant-toit droit
- 4** Comble habitable
- 5** *Surcroît* nul au-dessus du plein étage (5a) ou *surcroît* très élevé atteignant presque la hauteur d'un plein étage (5b)
- 6** Lucarne habituellement absente
- 7** Menuiseries et ornements simples; pignon-fronton.

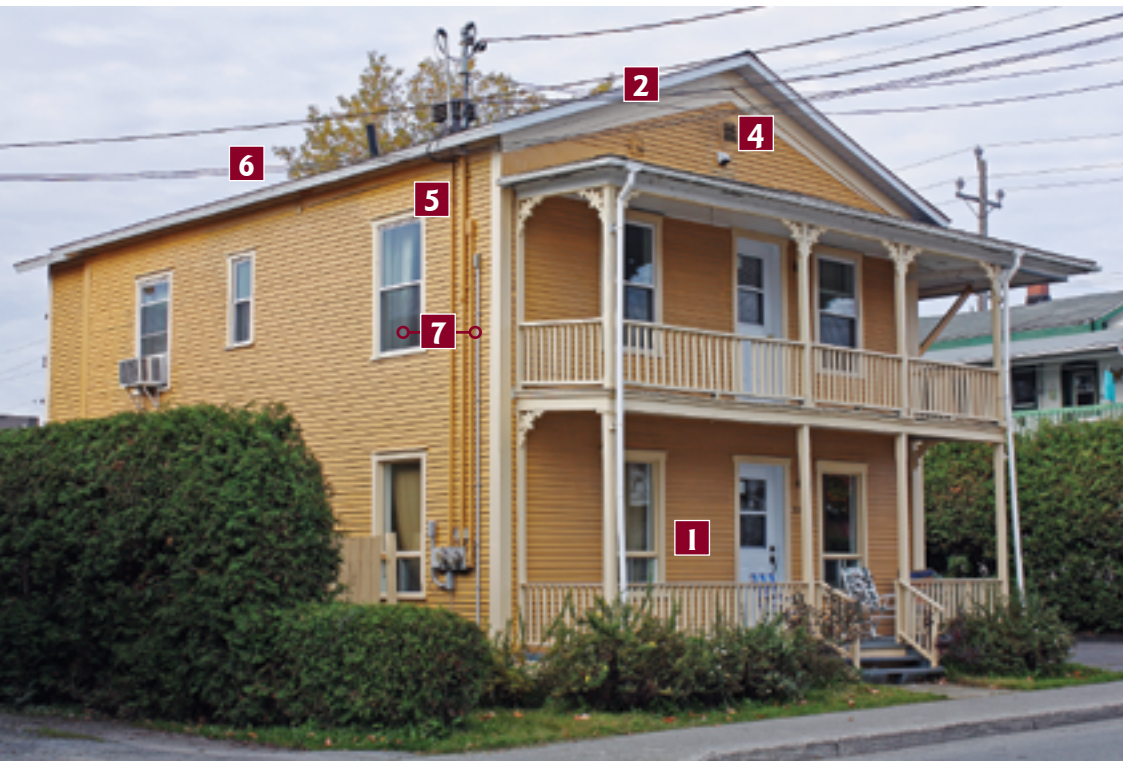
- 1** Mur pignon sur rue ou mur gouttereau sur rue
- 2** Toit à deux versants; pente douce
- 3** Avant-toit droit
- 4** Comble inhabitable
- 5** Surcroît nul au-dessus du plein étage
- 6** Lucarne absente
- 7** Menuiseries et ornements simples

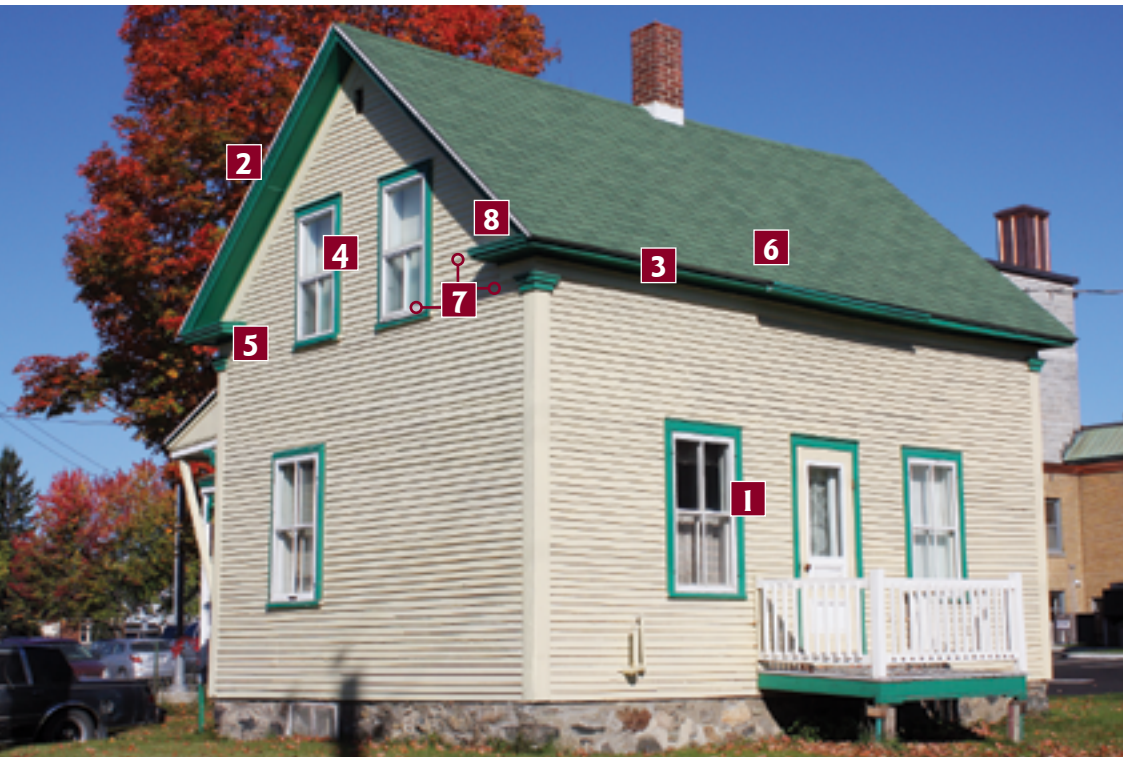
Mur pignon sur rue

- 1** Mur gouttereau sur rue ou mur pignon sur rue
- 2** Toit à deux versants; pente à 45° ou un peu moins
- 3** Avant-toit droit
- 4** Comble habité
- 5** Surcroît élevé
- 6** Lucarne absente
- 7** Menuiseries et ornements simples
- 8** Corniche à retour d'équerre

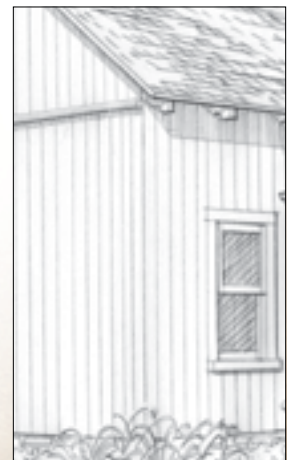
Il serait préférable que les planches verticales dont les murs sont revêtus soient un peu plus larges, mais on peut s'en accommoder. Sur une maison de colonisation, des planches verticales de bois véritables sont quasiment incontournables, mais du bardeau de cèdre est également acceptable. Ainsi, pour éviter l'effet de continuité entre la maison et l'appentis, ce dernier a été recouvert de bardeau de cèdre.

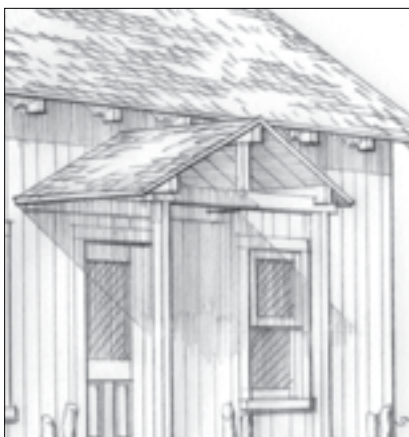
Le perron couvert

L'*auvent* du perron a été récupéré, mais on lui a assorti des supports plus robustes, qui sont de simples poteaux dépourvus de toute ornementation. La charpente de l'*auvent*, toujours visible, a été modifiée pour augmenter sa solidité. Il est certain qu'une construction aussi rustique ne convient qu'à une maison de colonisation.

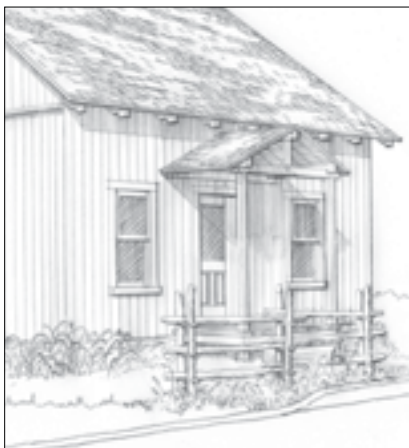
Les *avant-toits* sont laissés tels quels, sans aucune fermeture, et l'extrémité des chevrons demeure visible.

Enfin, le blanc des menuiseries et des fenêtres contrastait désagréablement avec la couleur des murs. Désormais, la couleur foncée des menuiseries est en harmonie avec celle des murs.

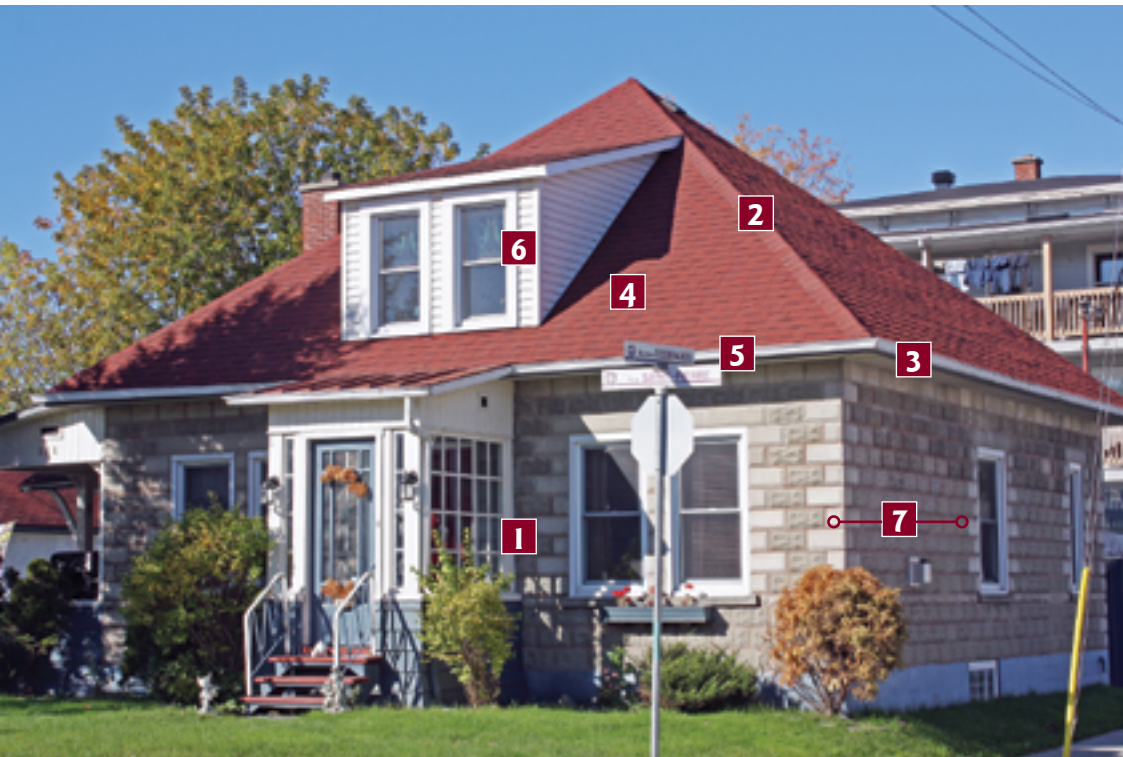
- 1** Mur gouttereau sur rue
- 2** Toit à quatre versants :
pente à 45° ou un peu moins (2a);
toit à deux versants : pente faible (2b)
- 3** Avant-toit droit
- 4** Comble habité
- 5** *Surcroît* bas pour le toit à quatre versants;
Surcroît élevé pour le toit à deux versants
- 6** Grande lucarne à deux fenêtres pour le toit
à quatre versants; lucarne habituellement
absente pour le toit à deux versants
- 7** Menuiseries et ornements simples;
chaîne d'angle

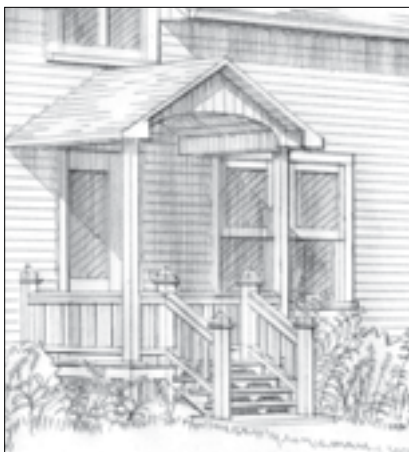
Le revêtement des murs a été changé pour de la *planche à clin* dont la largeur n'excède pas 12 à 13 cm.

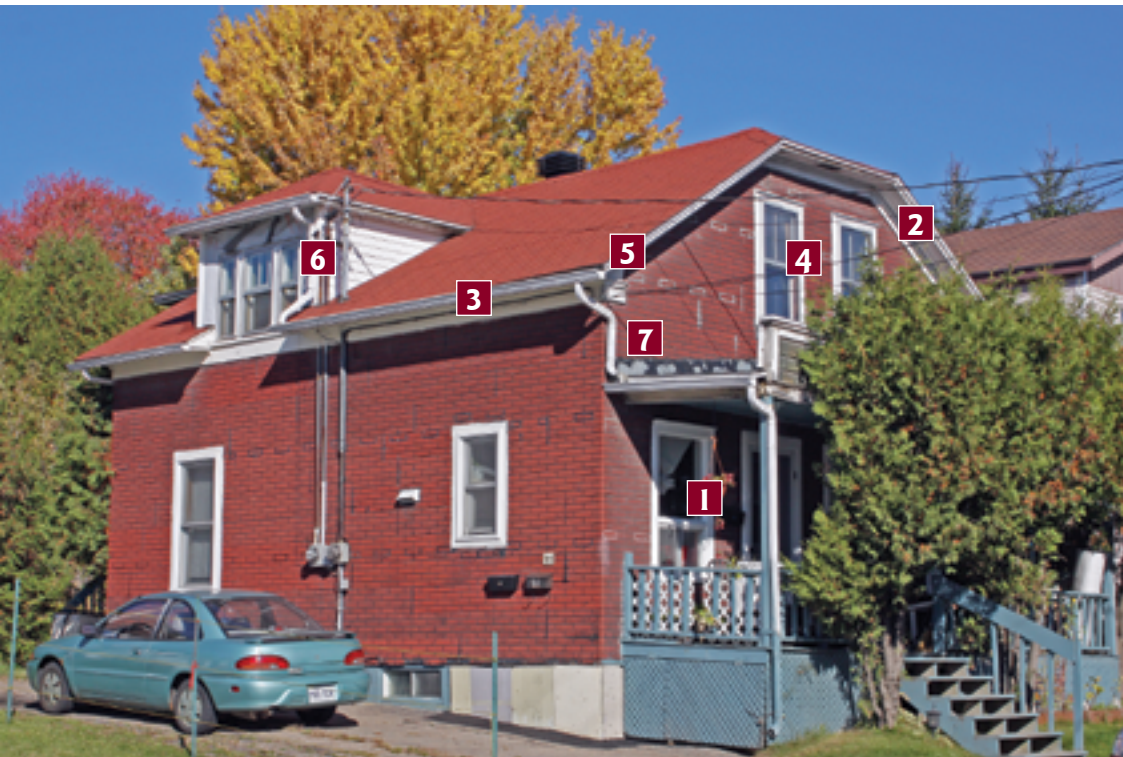
- 1** Mur pignon sur rue
- 2** Toit à deux versants, à demi-croupe; pente à 45° ou un peu moins
- 3** Avant-toit droit
- 4** Comble habité
- 5** Surcroît élevé
- 6** Grande-lucarne à deux fenêtres
- 7** Menuiseries et ornements simples; retour de corniche

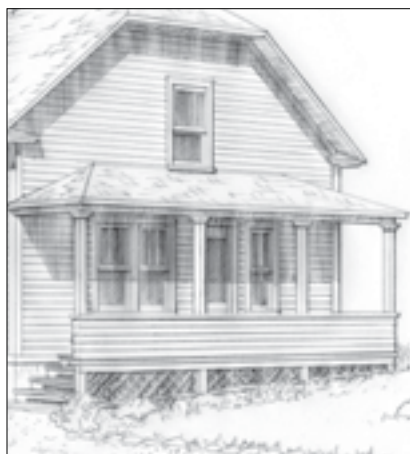
La galerie fait maintenant toute la longueur de la façade. Le plancher de béton a été remplacé par un plancher en bois, bâti sur poteaux. Le modèle de garde-corps qui a été choisi est typique de l'Estrie, c'est-à-dire un garde-corps revêtu de bardeau de cèdre ou, à la rigueur, du même matériau que celui des murs. La position de l'escalier, en rupture avec la tradition de l'escalier central classique, répondait à des besoins fonctionnels. Il a été conservé. C'est un escalier couvert, assez inusité, mais directement inspiré de certaines galeries de Magog.

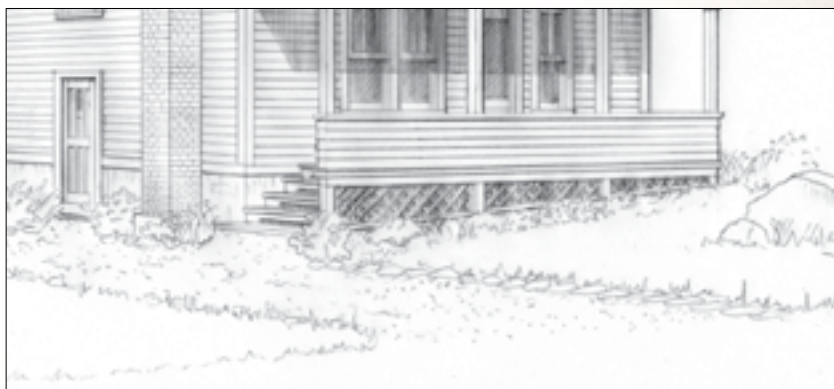
Auparavant, le terrain, que l'on voulait horizontal, était haussé jusqu'au plancher de la galerie en béton et un muret, lui aussi en béton, entourait le talus. L'ancienne pente du terrain a été rétablie et le muret a disparu en même temps que la galerie de béton. Ainsi, la nouvelle galerie en bois s'adapte fort bien au terrain en pente.

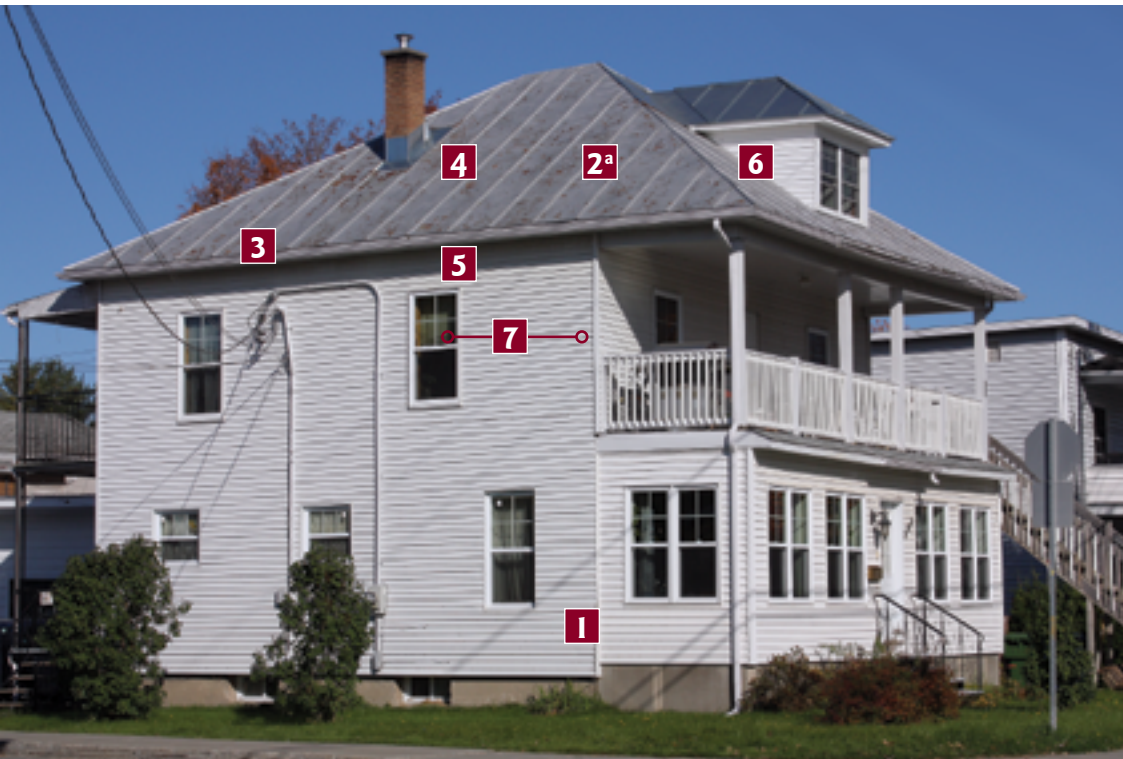
- 1** Plan habituellement carré
- 2** Toit à quatre versants; pente à 45° ou un peu moins (2a) ou pente faible (2b)
- 3** Avant-toit droit
- 4** Comble habitable pour le toit à pente à 45° (4a) et comble inhabitable pour le toit à pente faible (4b)
- 5** *Surcroît* nul pour le toit à pente à 45° (5a); *Surcroît* moyen pour le toit à pente faible (5b)
- 6** Grande-lucarne pour le toit à pente à 45°; lucarne absente pour le toit à pente faible
- 7** Menuiseries et ornements simples : emplacement habituel.

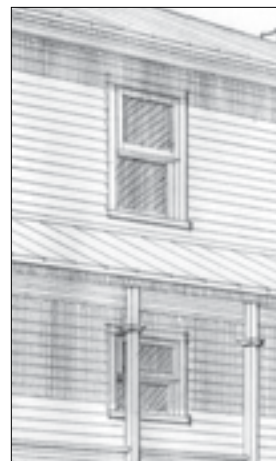
Toutes les fenêtres sont à guillotine. Des modèles moins coûteux à traverse centrale et horizontale peuvent convenir. Les portes sont en menuiseries d'assemblage et vitrées dans la moitié supérieure seulement. D'autres portes, en métal par exemple mais qui imitent ce modèle, sont aussi conformes.

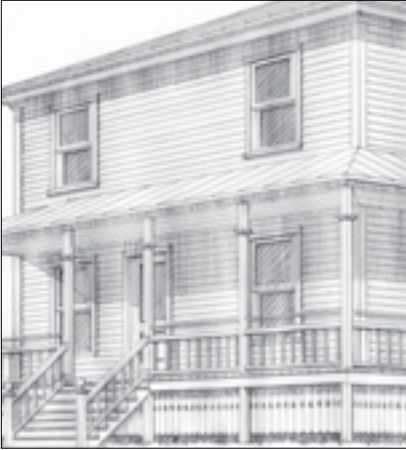
La galerie

Les maisons de volume cubique souffrent encore plus que les autres de la perte de leur galerie. C'est donc avec le rétablissement d'une galerie complète – longeant ici deux murs – que cette maison cubique retrouve sa personnalité.

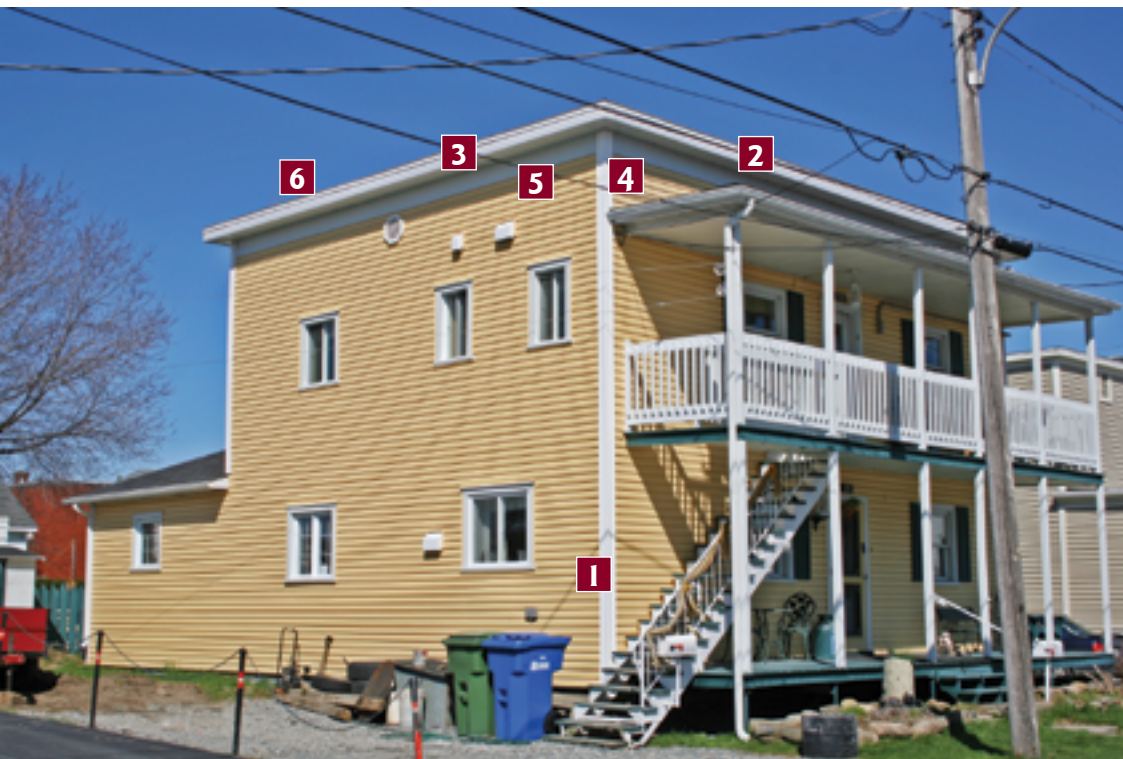
Plan rectangulaire

- 1** Plan carré ou rectangulaire
- 2** Toit plat
- 3** Corniche large, mais parfois absente
- 4** Entretoit inhabitable
- 5** *Surcroît* élevé au-dessus du dernier plein étage
- 6** Lucarne absente
- 7** Menuiseries et ornements simples; chaîne d'angle et plate-bande

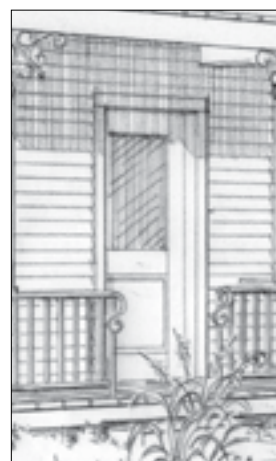
Les portes en métal matricé reproduisaient un motif en « X » que les portes anciennes ne montrent jamais. Des portes de bois en *menuiserie d'assemblage* donnent du caractère à la maison, mais une imitation en métal – à panneaux rectangulaires – est disponible sur le marché commercial.

Les contrevents décoratifs n'ont pas été conservés, parce que ces volets extérieurs sont des accessoires non pertinents pour ce type architectural.

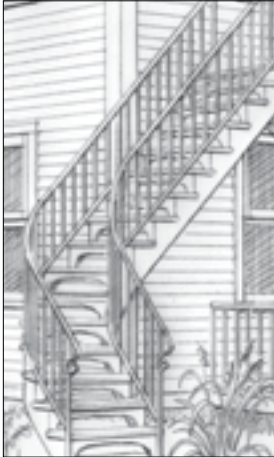
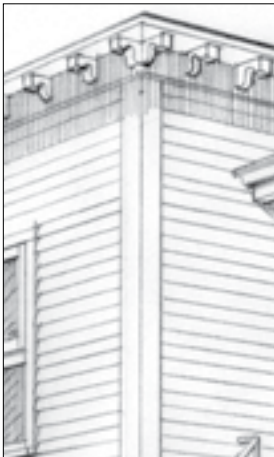
L'escalier de fer montre des contremarches de tôle découpées en arc.

Avez-vous remarqué la position plus appropriée – et plus discrète – de la descente de gouttière qui longe la colonne de droite ? Notez aussi les galeries arrière qui sont dotées d'un revêtement différent de celui de la maison, de la planche verticale, qui leur convient beaucoup mieux.

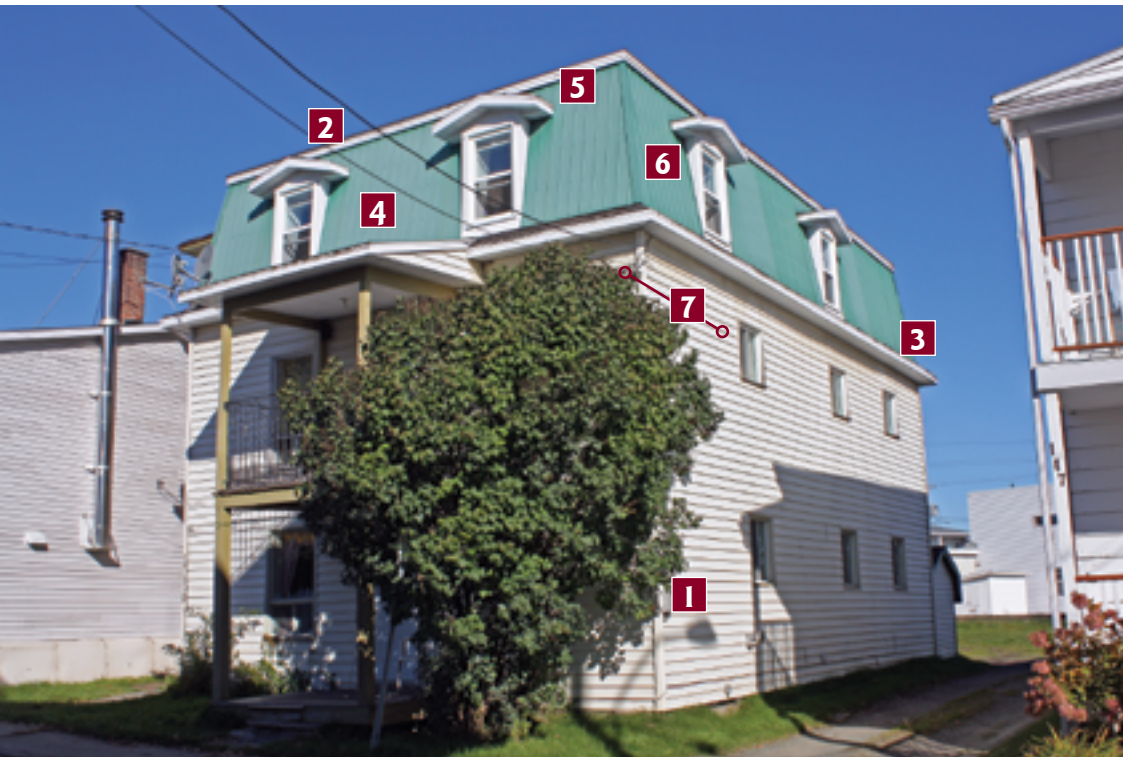
- 1** Plan rectangulaire
- 2** Toit mansardé à quatre versants; terrasson (partie haute) à pente faible et brisis (partie basse) à pente très forte
- 3** Avant-toit courbe
- 4** Comble habité
- 5** *Surcroît* plus élevé que l'appui des fenêtres du comble
- 6** Lucarnes typiques des toits mansardés
- 7** Menuiseries et ornements simples

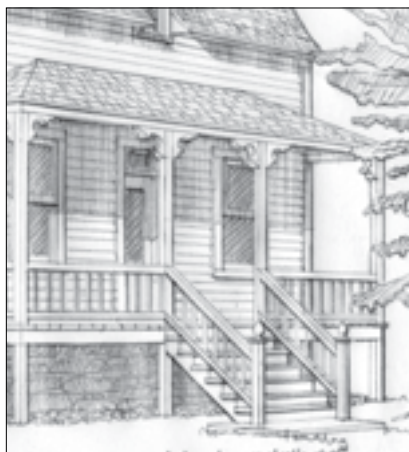
Le revêtement d'acier profilé avait été posé sur un isolant beaucoup trop épais, ce qui affectait gravement l'aspect des *corniches*, des *saillies de rive* et même celui de la lucarne. Le dessin montre un nouveau revêtement de *planche à clin* correctement posé sur une ferrure mince.

Un revêtement différent pour le *corps secondaire*, soit de la planche verticale, est une bonne idée. Le marché offre de nombreuses imitations de *planches à clin*, dans une large gamme de prix, mais la planche verticale est plus rare. Notez que le revêtement de planches verticales, bien imitées, ne recouvre plus la fondation de béton.

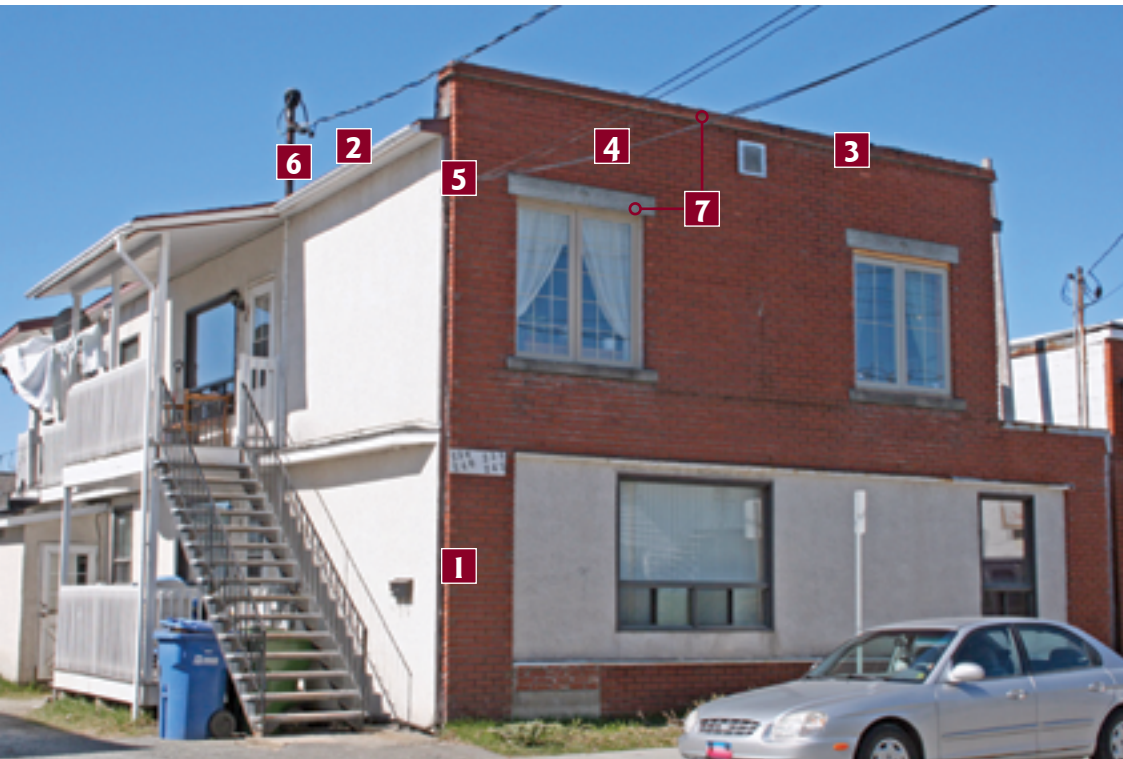
- 1** Plan rectangulaire
- 2** Toit à deux versants caché par la façade
- 3** Mur parapet
- 4** Comble inhabitable
- 5** Surcroît nul
- 6** Lucarne absente
- 7** Menuiseries et ornements simples

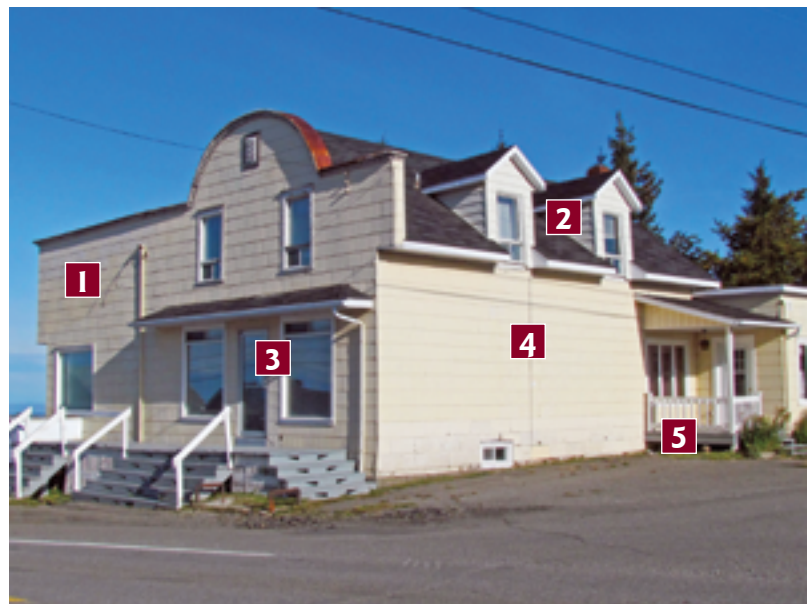
- 1** Agrandissement trop haut et en continuité avec la façade.
- 2** Lucarnes trop larges.
- 3** Traitement architectural de la galerie incorrect : absence de garde-corps et auvent étroit.
- 4** Fenêtres condamnées sur ce mur.
- 5** Garde-corps provisoires.

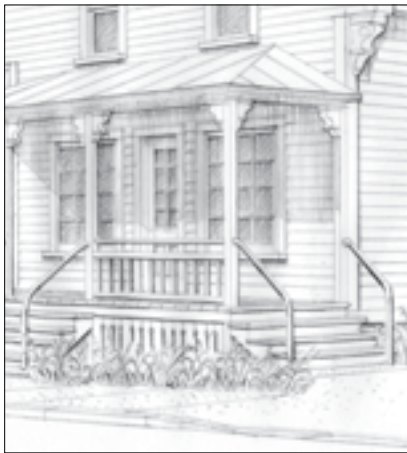
Les deux galeries ont été entièrement reconstruites à l'ancienne; celle de la façade était en très mauvais état et celle de l'entrée du logement ne convenait pas au style du bâtiment. Notez les garde-corps bas. Sécurité du public oblige, le garde-corps de la galerie de la façade a été haussé d'une barre d'appui en acier brossé. Légère concession à la modernité, les garde-corps des escaliers n'ont pas été mis en place sous les barres coudées.

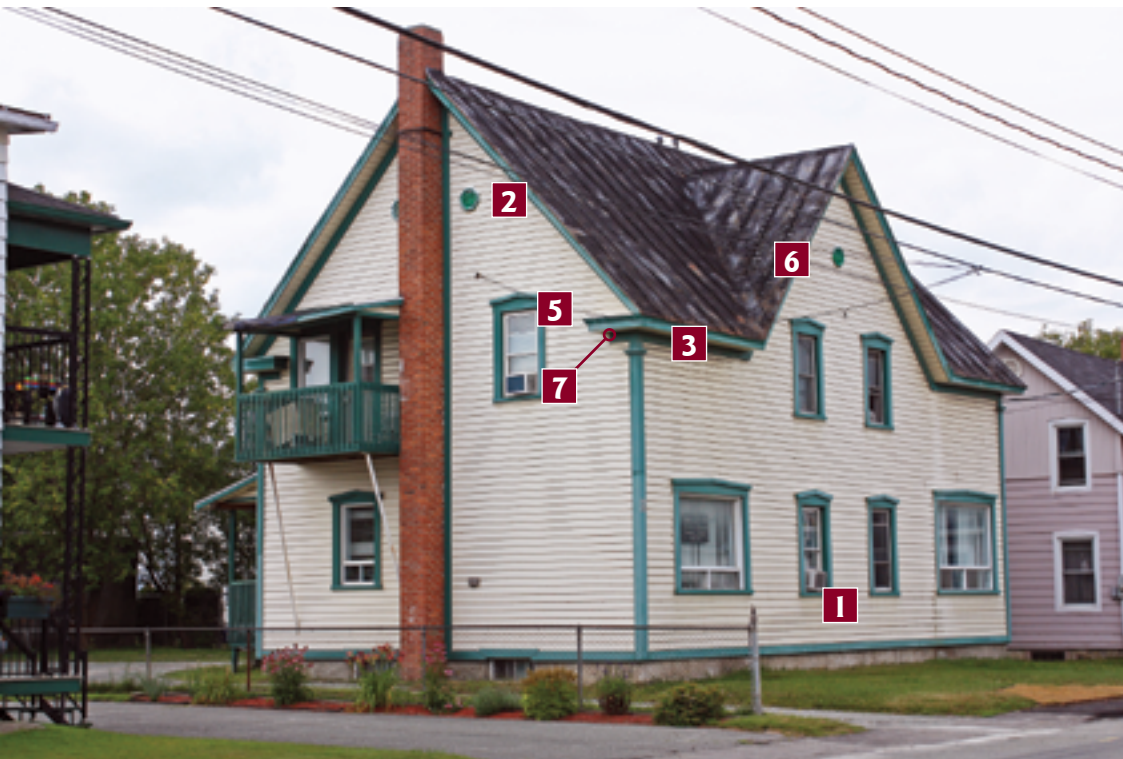
- 1** Mur gouttereau sur rue
- 2** Toit à deux versants; pente autour de 45°
- 3** Avant-toit droit
- 4** Comble habité
- 5** Surcroît plus élevé que l'appui des fenêtres du comble
- 6** Lucarne pignon habituellement ornementée
- 7** Menuiseries et ornements simples; retour de corniche

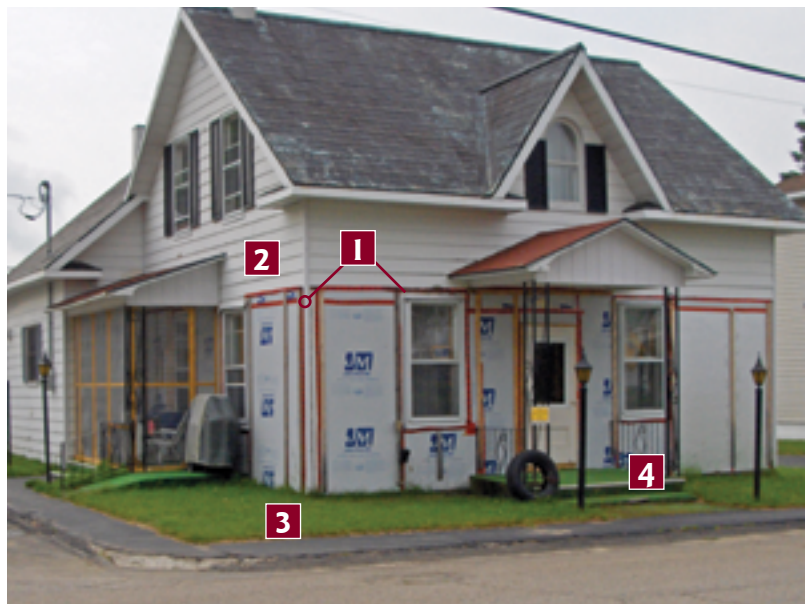
- 1** Disparition des menuiseries aux angles des murs et autour des ouvertures.
- 2** Revêtement moderne inapproprié.
- 3** Absence d'aménagement.
- 4** Traitement architectural de la galerie incorrect : poteaux en ferronnerie.

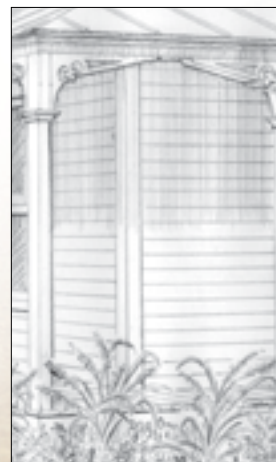
Lorsque l'on pose un revêtement sur deux corps attenants dont les murs sont sur le même plan, il importe d'éviter de « passer tout droit » d'un corps à l'autre avec le revêtement; les volumes s'en trouveraient faussés. Il faut plutôt faire une démarcation nette avec la planche verticale qui sert alors de *planche cornière*. Utiliser des matériaux différents sur les deux corps est aussi une bonne idée, mais ces matériaux doivent rester, bien sûr, dans l'esprit traditionnel, c'est-à-dire être disposé à l'horizontal et avoir une largeur n'excédant pas 12 à 13 cm.
